**ワイヤロープ設置箇所の  
交通状況について  
（土工部・中小橋のモニタリング評価）**

# 1. ワイヤロープ設置路線の整備状況(有料区間)

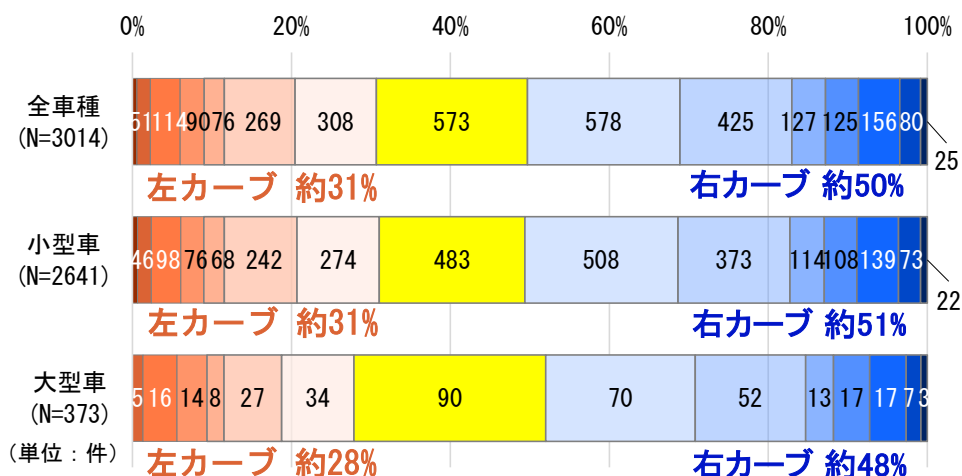
＜平面曲線半径別の接触事案発生件数＞

- 平面曲線半径別の接触事案発生件数は、小型車・大型車ともに左カーブに比べて右カーブで多い傾向。
- 4車線区間との事故発生状況を比較した場合も、ワイヤロープ区間では右カーブでの事故が多い傾向にある。

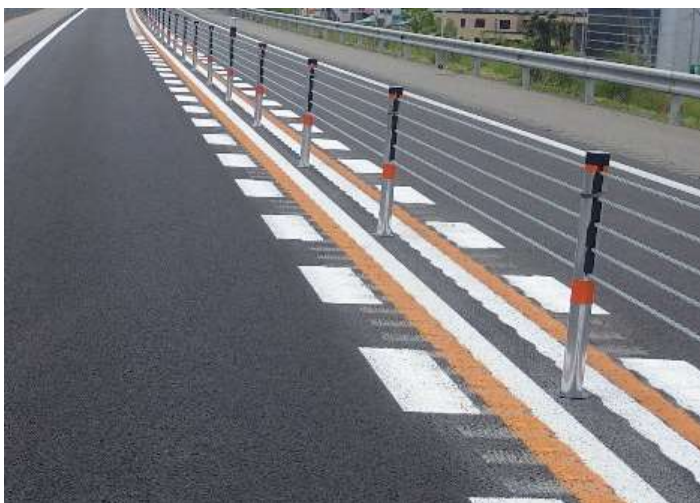
【反射テープ】

- ワイヤロープにおける視認性向上施策の実施事例の一部。
- 視認性向上施策は、反射テープを取り付ける対策が主な手法となっており、それらに加えてデリネータや支柱カバーなどの追加対策が実施されている。

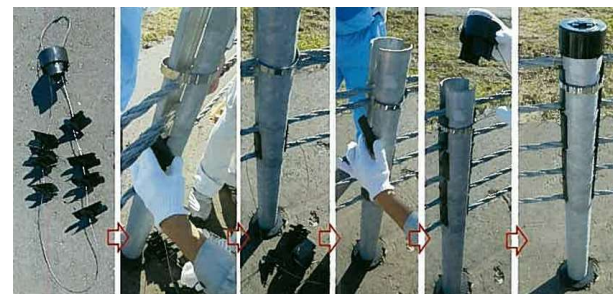
改良後の間隔材と飛散防止ワイヤ

- ターンバックルでロープの緊張を緩めることなく、破損支柱の交換が可能となり、作業時間の短縮が見込まれる
- 飛散防止ワイヤを通すことにより、橋梁下等への飛散を防止

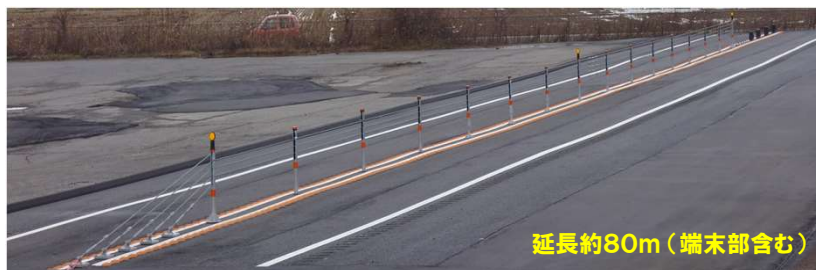
- 練習用ワイヤロープを整備し、事故復旧などを想定した訓練を実施し復旧時間の短縮に努めている

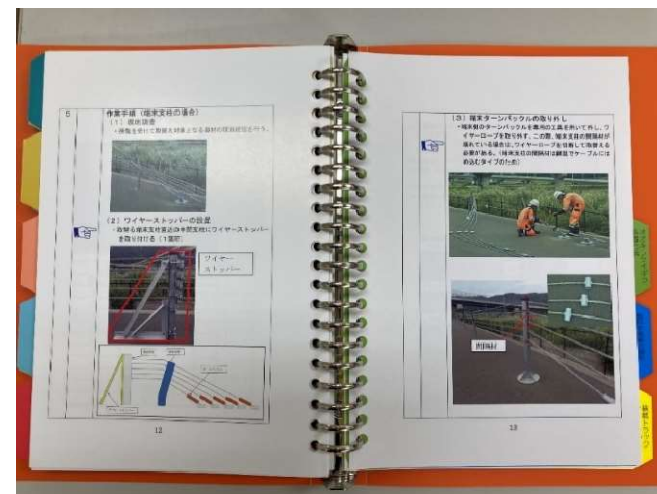
##### ▼手順書

ワイヤロープの復旧に関する要点をまとめた手順書を現場にも持ち込めるサイズで作成している。

- ① 概要
- ② 部材仕様
- ③ 作業手順（標準的な取替え方法）
- ④ 作業手順（移動式クレーンを用いた取替え方法）
- ⑤ 作業手順（端末支柱の場合）
