# 盛土のり面点検の進捗状況

道路局 環境安全・防災課  
道路防災対策室

- 緊急輸送道路である「能越自動車道」の盛土区間において大規模崩壊が多数発生し、人員・物資輸送に影響。
- このため、全国の緊急輸送道路を対象に、高盛土（概ね10m以上）＋集水地形の点検を実施。  
適切な対策を講じ、盛土の大規模崩壊に伴う道路機能の著しい喪失を防止。

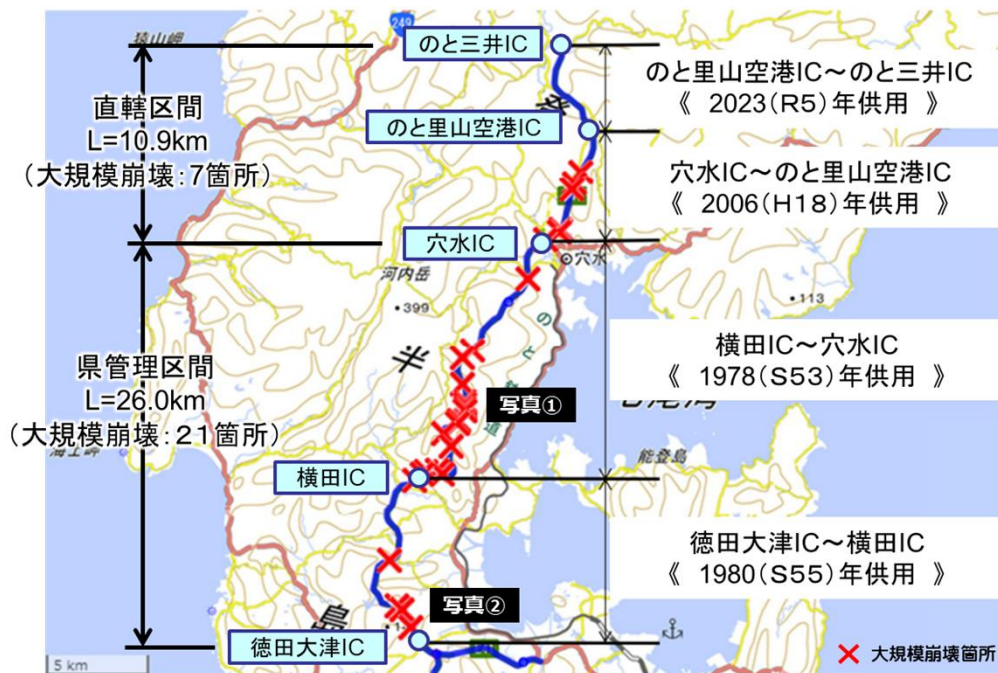
## ■能越自動車道における大規模崩壊箇所

## 《盛土の被災状況》

- 平成25年の土工締固め管理基準値変更後以降に施工、排水対策実施箇所は、軽微な被災。
- 過去（平成19年）の地震で大きく被災し、補強や排水等の対策を講じた箇所は軽微な被災。一方過去に被災が無かった箇所は、集水地形の沢埋め高盛土が大きく被災。

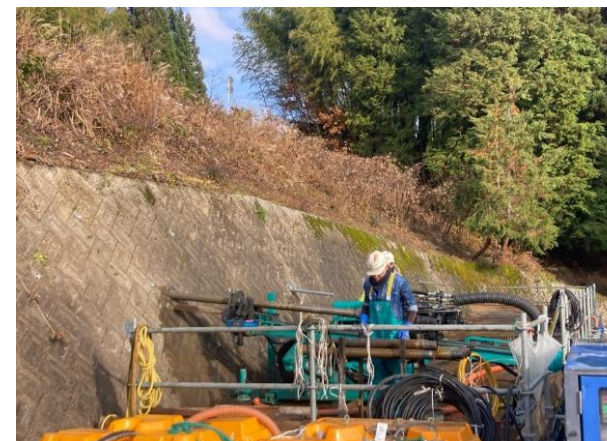
＜対策状況 岐阜県郡上市 一般県道 ひるがの高原線＞

## 排水ボーリング施工

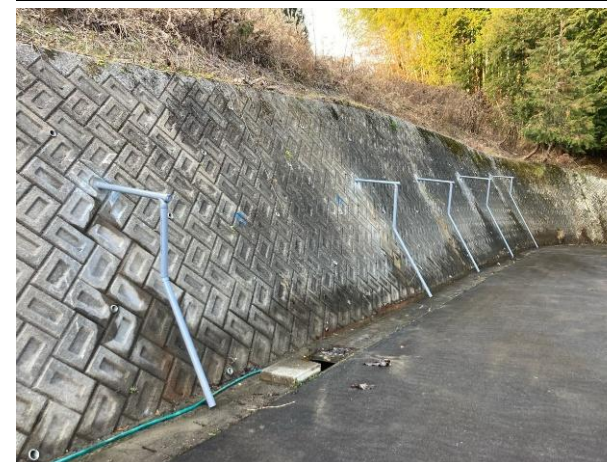
## 排水ボーリング設置済
